Brandprovning av fasadbeklädnad

Fasadbeklädnad

Nordic Preventor Anti Flame

4P06754

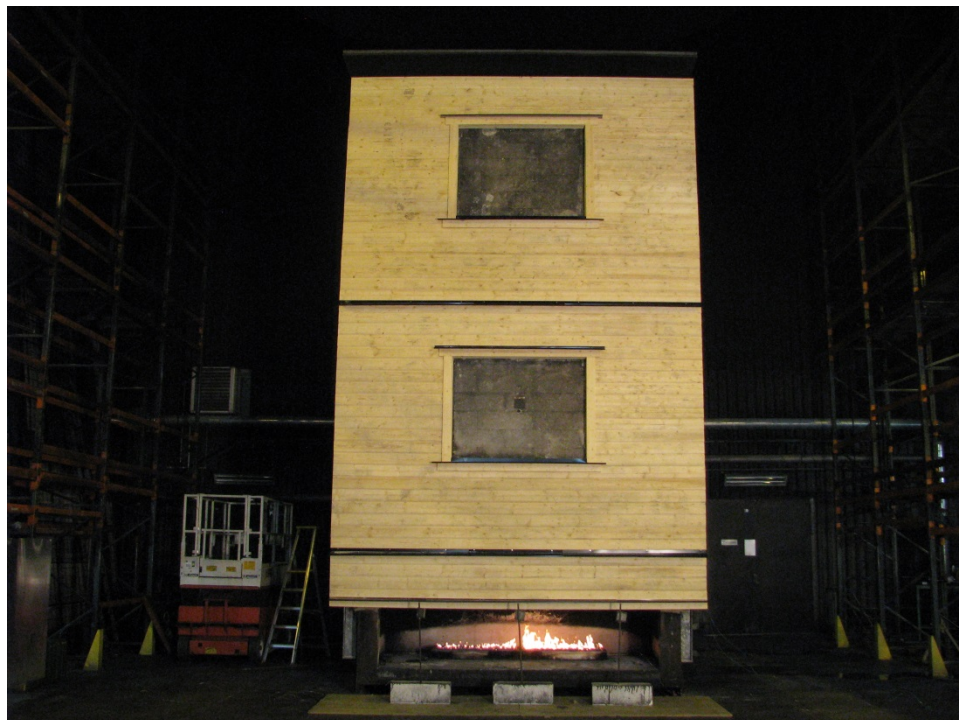
Foto nr: 1

Provföremålet i början av provningen.

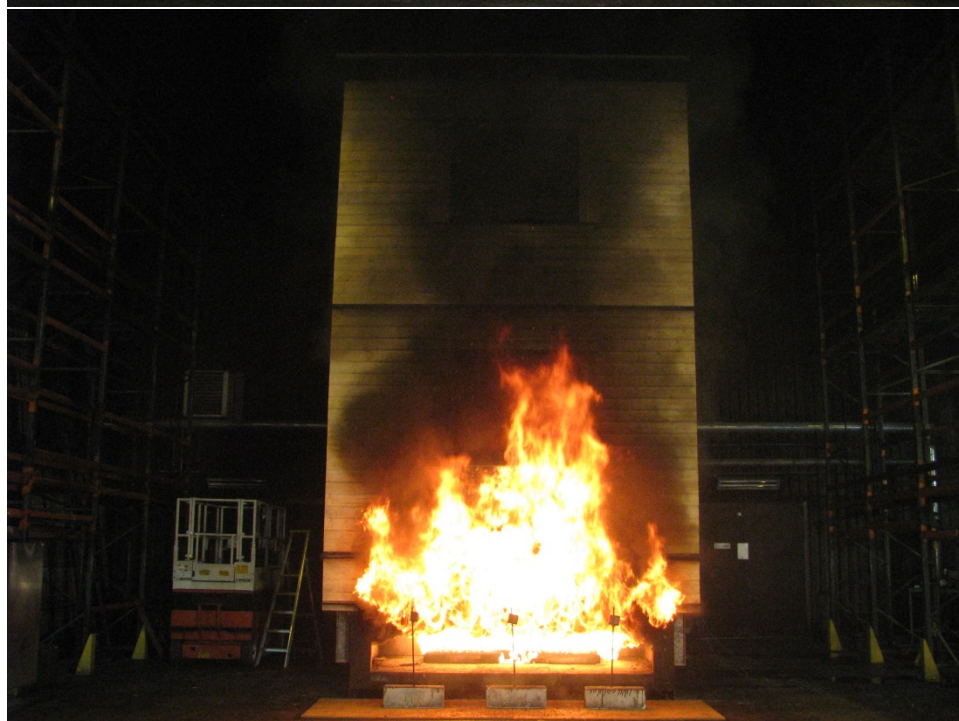
Foto nr: 2

Provföremålet under provningen.

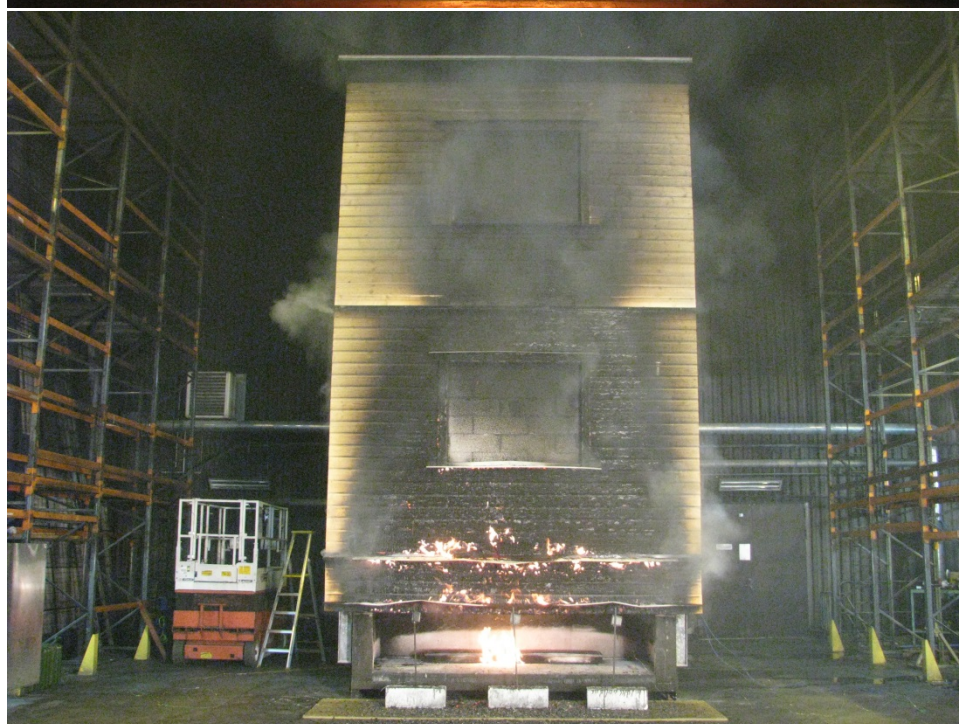
Foto nr: 3

Provföremålet vid slutet av provningen, innan fasaden släckts med vatten.

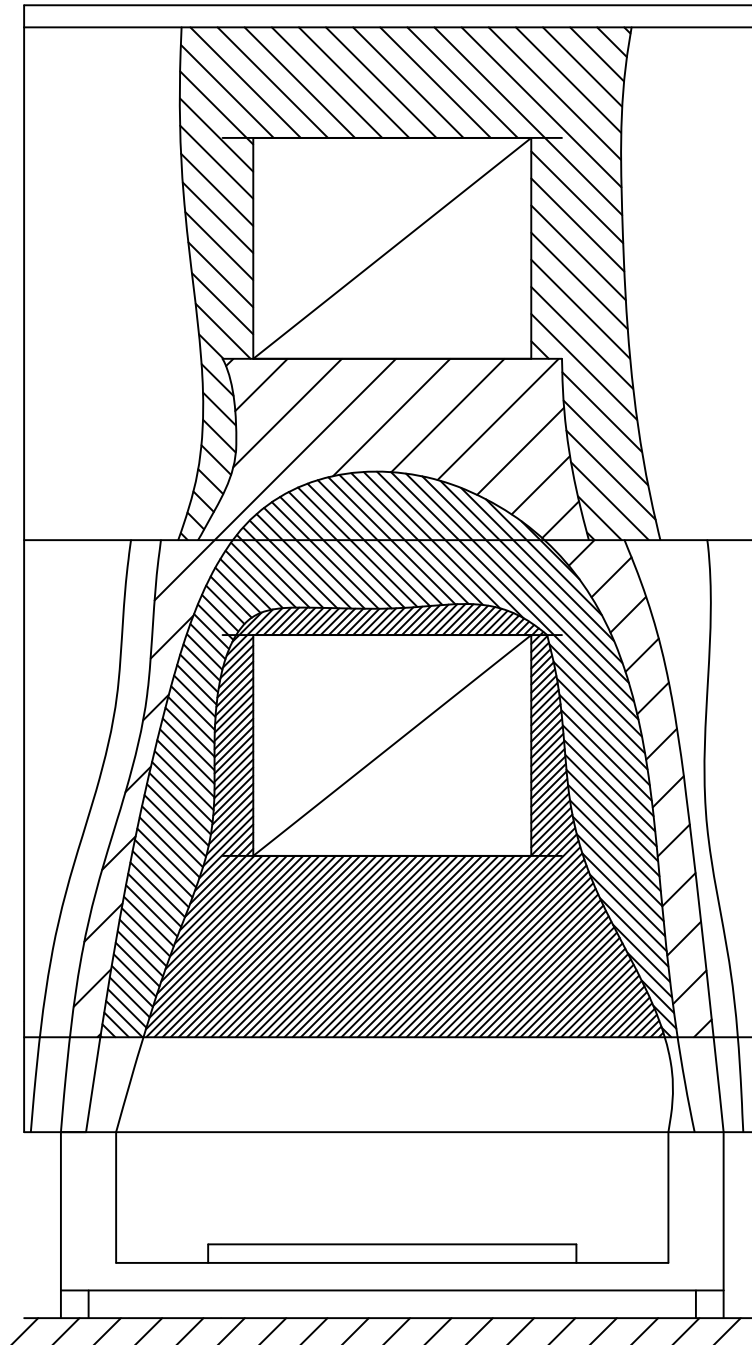
Fasadbeklädnaden är kraftigt förkolnad nedanför det nedre fönstret. Panelen går sönder när vatten spolats på fasaden.

Brandspridningen i fasadbeklädnaden är begränsad och sprider sig inte ovanför nederkant av det övre fönstret.

Skadebilden på fasadbeklädnaden framgår av bilaga 7.

Fasadbeklädnaden är oskadd
-

Panelens yta är missfärgad - ingen brandspridning
-

Panelen är förkolnad på ytan - brandspridning
-

Panelen är delvis förkolnad - brandspridning
-

Panelen är förkolnad eller bortbränd - brandspridning
